Drymat® Systeme

Drymat® Salt out

Entsalzung und Reinigung

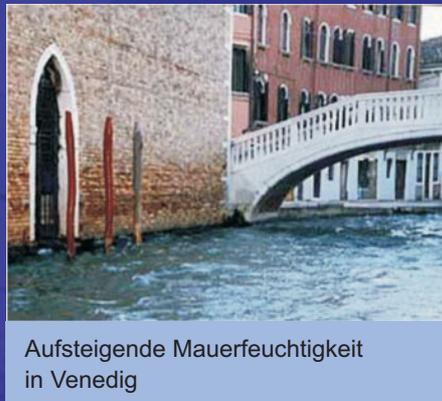
Aufsteigende Mauerfeuchtigkeit in Venedig

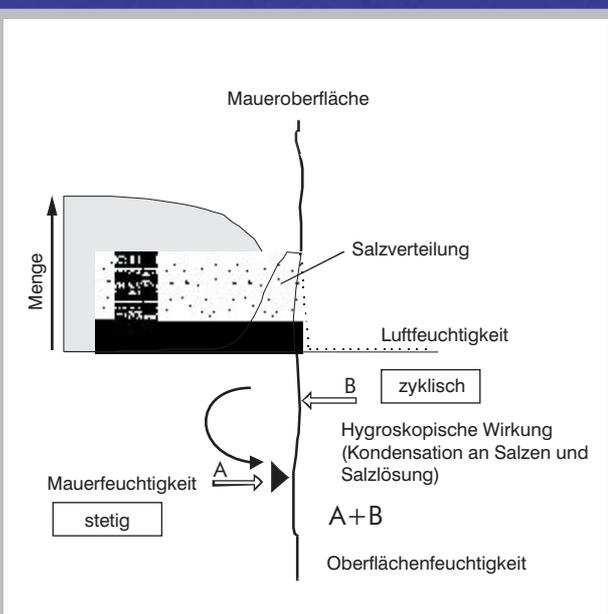
Bewegung von Wasser und Salzen im Mauerwerk (nach Zender und Arnold)

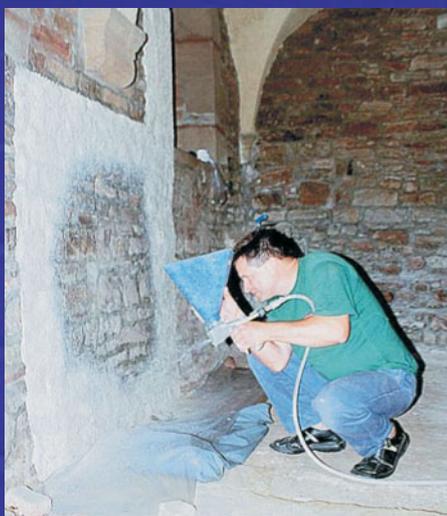
Drymat® Salt out wird zeitsparend mittels Putzmaschine oder Spritzpistole aufgetragen

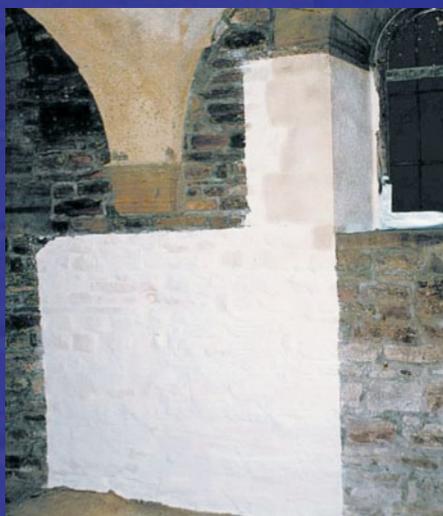
Drymat® Salt out saugt die Salze aus dem Mauerwerk wie ein Löschblatt

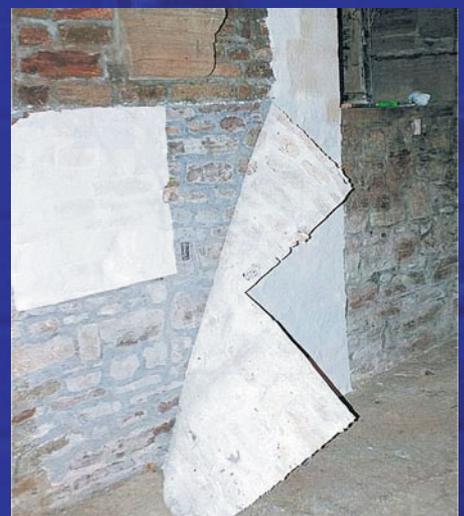
Drymat® Salt out reduziert innerhalb von 3 - 5 Wochen die Salzbelastung um durchschnittlich 80%

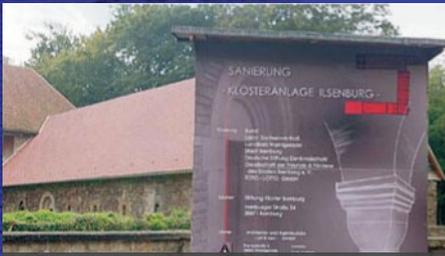
Kloster Ilsenburg

Bei dem zu entsalzenden Bereich handelt es sich um eine fensterseitige Wand, deren Hauptmauerwerk aus sogenanntem Rogenstein errichtet wurde, der mit Zementmörtel verfugt ist. Das Fenstergewände, welches das Fenster umfasst, besteht dagegen aus Sandstein.

Im Refektorium wurden die romanischen Säulen aus Sandstein mit Drymat® Salt out behandelt.

Im Drymat® Salt out-Material erfolgte eine so starke Einlagerung von Sulfaten und Nitraten, dass die Salzkristalle auf der Kompressenoberfläche sichtbar wurden.

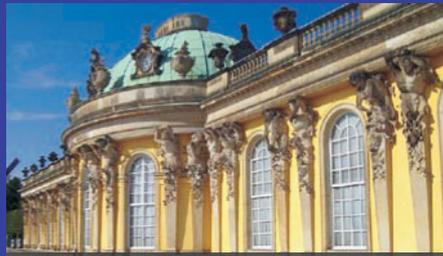
Schloss Sanssouci

Vor Denkmalpflegern und Architekten wurde Drymat® Salt out an zugewiesenen Probeflächen der Schloßanlage getestet.

Proben: 3

Dauer: 47 Tage

Anwendung: 1 gespritzte und 2 gespachtelte Proben

Ergebnis: Bei allen 3 Proben erfolgte eine durchschnittliche, signifikante Salzreduktion um 85%.

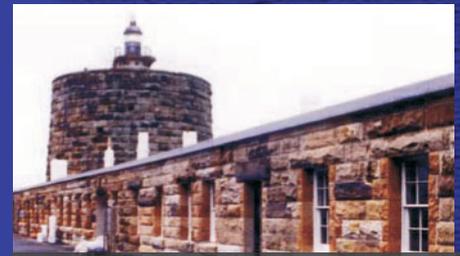
Drymat® Salt out wurde an einer salzbelasteten, innen gelegenen Mauer im Fort Denison (Australien) durchgeführt, an der der Steinverfall durch aufsteigende und abfallende Nässe besonders schwerwiegend war,

Proben: 2x 3 Proben in verschiedenen Tiefen des Mauerwerks

Dauer: 26 Tage

Anwendung: 1 gespritzte und 2 gespachtelte Proben

Ergebnis: Bei den Proben erfolgte eine durchschnittliche, signifikante Salzreduktion um 52% und um 79%.
